## Préavis N° 06-2026

### **Demande de crédit d'investissement pour la Rénovation de la piscine du Collège du Martinet**

#### **Préavis du Comité de Direction déposé au Conseil Intercommunal d'Enfance & Jeunesse**

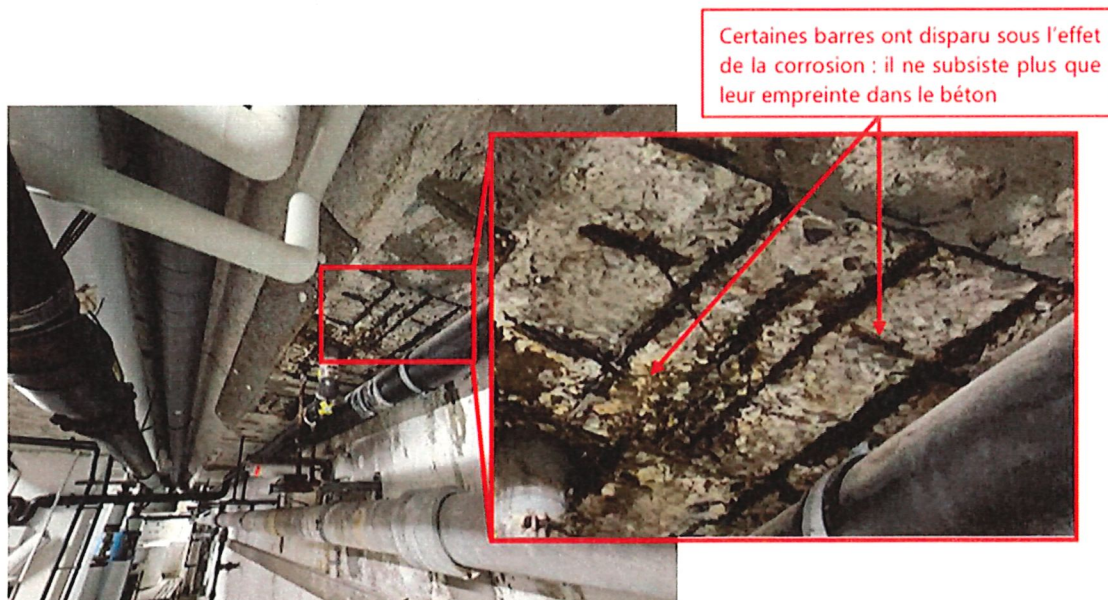
Les armatures présentent une corrosion avancée au niveau des traversées verticales, le long des cunettes de récupération des eaux de débordement. Le diagnostic met en évidence un état de dégradation très important dans ces secteurs spécifiques. Les fers à béton assurant le soutien de la dalle ont été totalement détériorés ou ont disparu en raison de la corrosion.

*Exemple d'un cas de d'altération de la structure aux alentours des traversées des canalisations depuis les goulottes, avec éclatement du béton en sous-face et état de corrosion avancé des armatures*

Une intervention structurelle doit être ciblée sur les plages et les cunettes de récupération des eaux. Ce remplacement devra faire l'objet d'une coordination étroite entre les spécialistes (sanitaire, étancheur, pisciniste...) pour assurer la liaison avec les structures conservées.

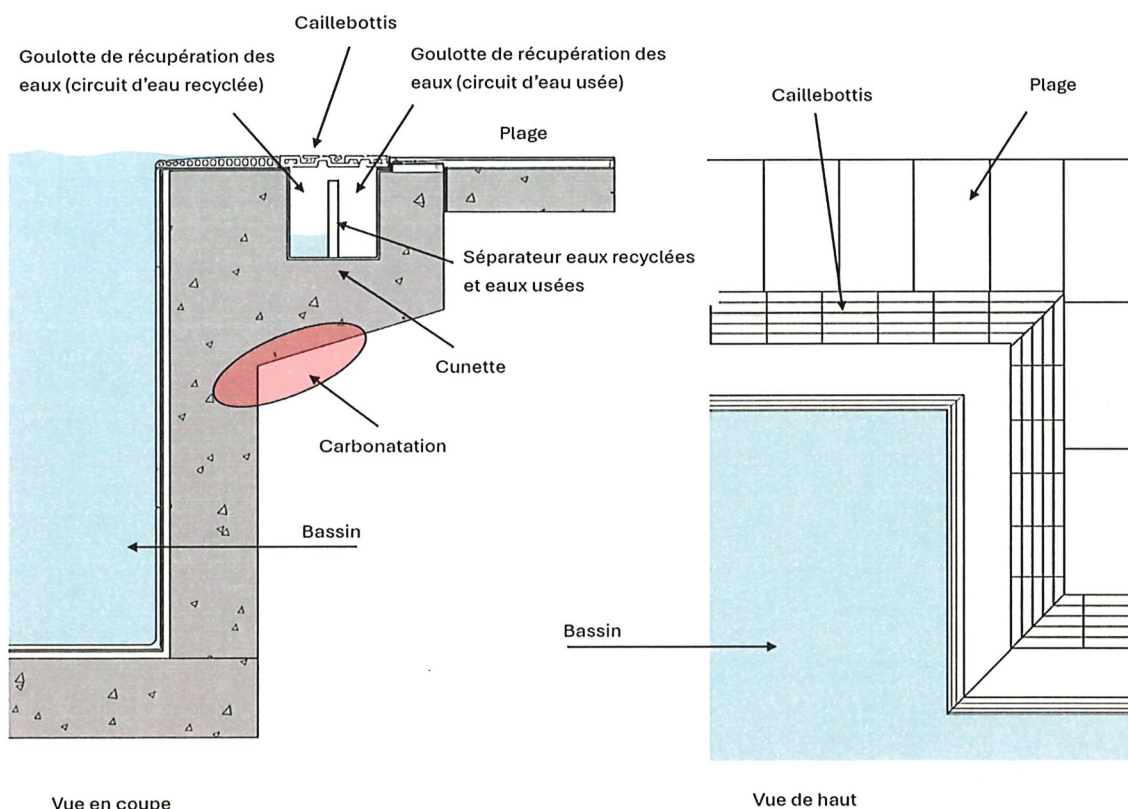
Schéma de principe :

Un affaissement partiel s'est produit au niveau des goulottes de récupération des eaux, provoquant un débordement vers une conduite reliée directement au réseau d'eau usée. Cette situation a entraîné des pertes d'eau importantes pouvant atteindre jusqu'à 130 m<sup>3</sup> par jour, alors que le renouvellement réglementaire nécessaire pour un bassin de ce volume est d'environ 30 m<sup>3</sup> par jour.

Le tassement de la plage est désormais visible à l'œil nu après retrait des caillebotis situés sur les goulottes. Ce défaut d'altimétrie provoque un débordement anormal de l'eau dans la seconde goulotte de récupération, engendrant une perte d'eau traitée et chauffée en continu vers les égouts. Par ailleurs, un débordement hétérogène engendre des poches d'eau stagnante, compromettant l'efficacité du renouvellement de l'eau du bassin.

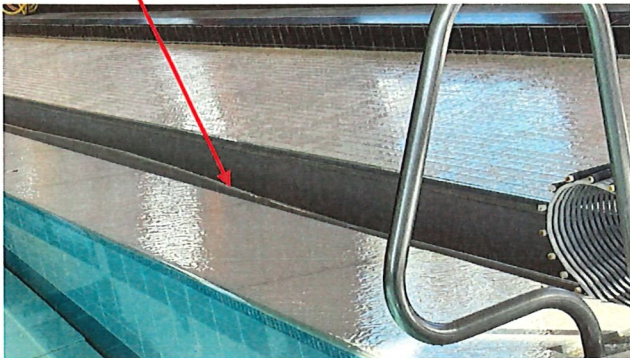
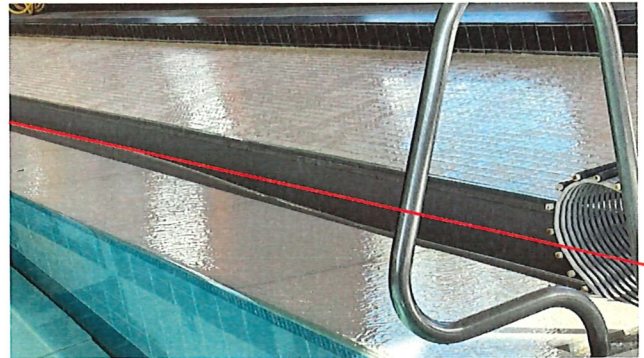
### Séparateur eaux usées/eaux recyclées

Afin d'assurer la sécurité des usagers et à la suite de cet affaissement, ainsi que de la forte carbonatation et de l'absence de fers à béton à certains endroits, un étayage provisoire a dû être installé. Cette mesure conservatoire a pour objectif de prévenir tout risque d'effondrement et de garantir la stabilité structurelle des plages en attendant la réalisation des travaux de réfection.

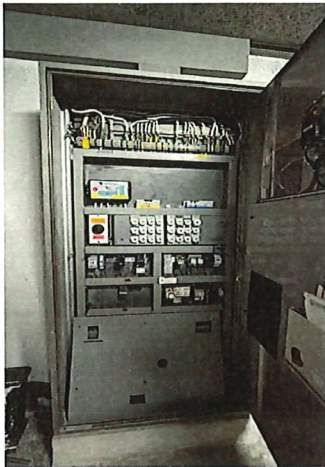
Les tableaux électriques pilotant toute l'hydraulique du traitement d'eau, du dosage du chlore ainsi que les pompes ne répondent plus aux normes liées à l'Ordonnance sur les installations électriques à basse tension (OIBT, RS \*734.27).

L'absence de dispositifs différentiels (DDR) pour la surveillance des courants de défaut présente un risque d'électrocution sévère en cas de dysfonctionnement. Le maintien de protections par fusibles traditionnels à visser est totalement inadapté aux exigences de sécurité modernes en milieu humide. Une remise aux normes complète est impérative pour garantir la sécurité du personnel technique et l'exploitation du site.

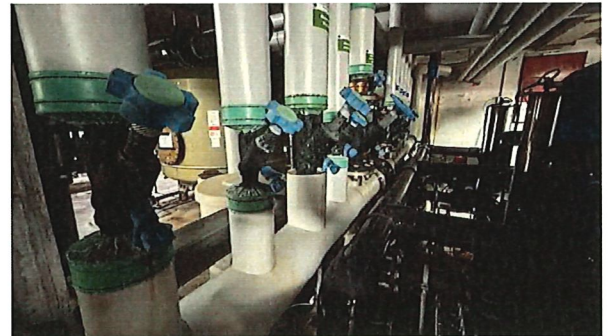
Certaines vannes sont actuellement bloquées par la rouille et ne peuvent plus être manipulées sans risque de détérioration. Toute tentative de manœuvre pourrait entraîner leur casse, rendant leur remplacement impossible dans leur état actuel, une fermeture de la piscine serait inévitable selon le circuit concerné.

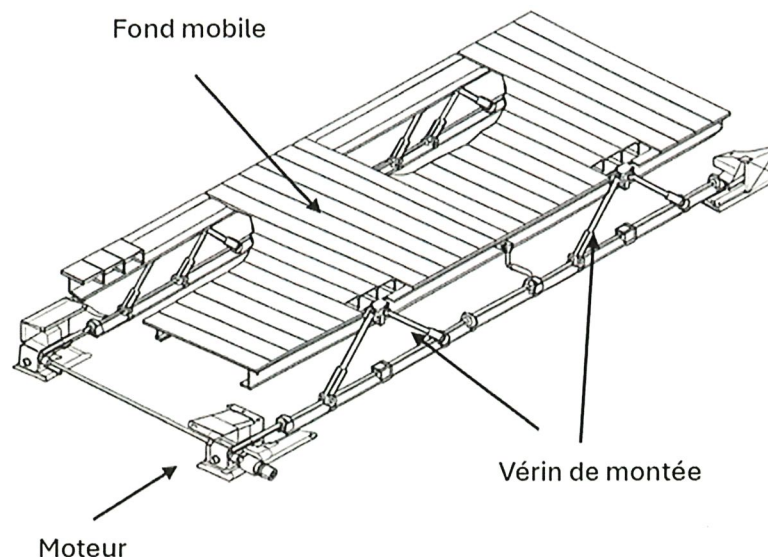
### Exemple de fond mobile

Le fond mobile du bassin est hors service depuis plus d'une année et bloqué respectivement à 1m80 et 1m20 de profondeur sans possibilité de réparation durable. L'entreprise Gabriel, historiquement en charge de la maintenance, confirme que la remise en état des installations actuelles n'est plus viable techniquement. Le remplacement des fonds mobiles est par conséquent inévitable dans le cadre de ces travaux.

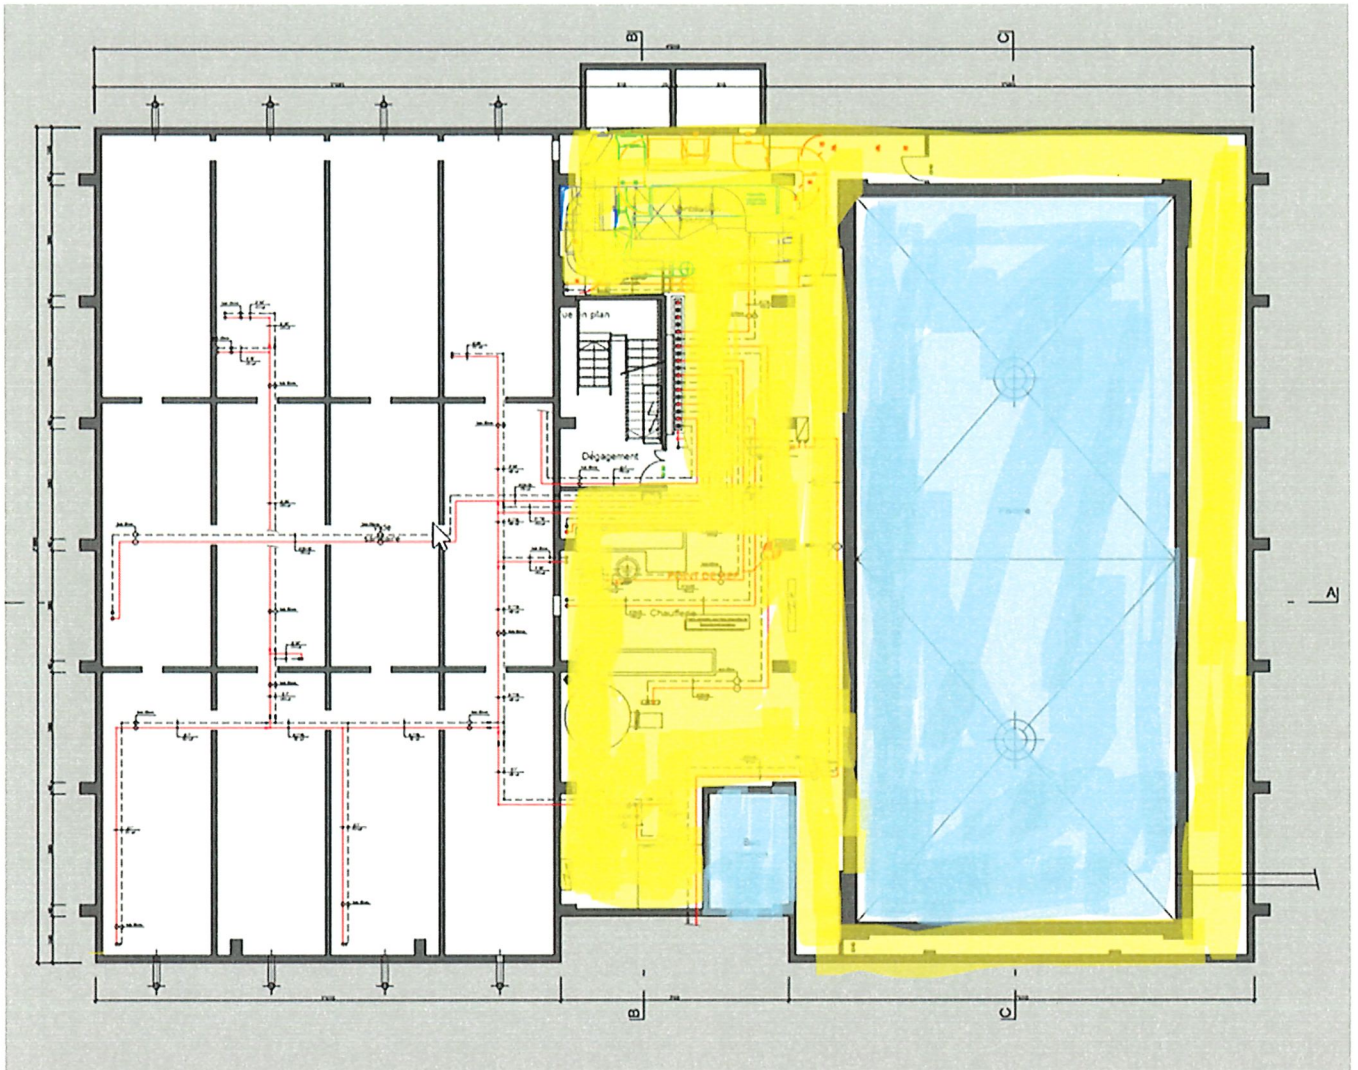
Le plan du sous-sol montre le côté exigü des locaux techniques

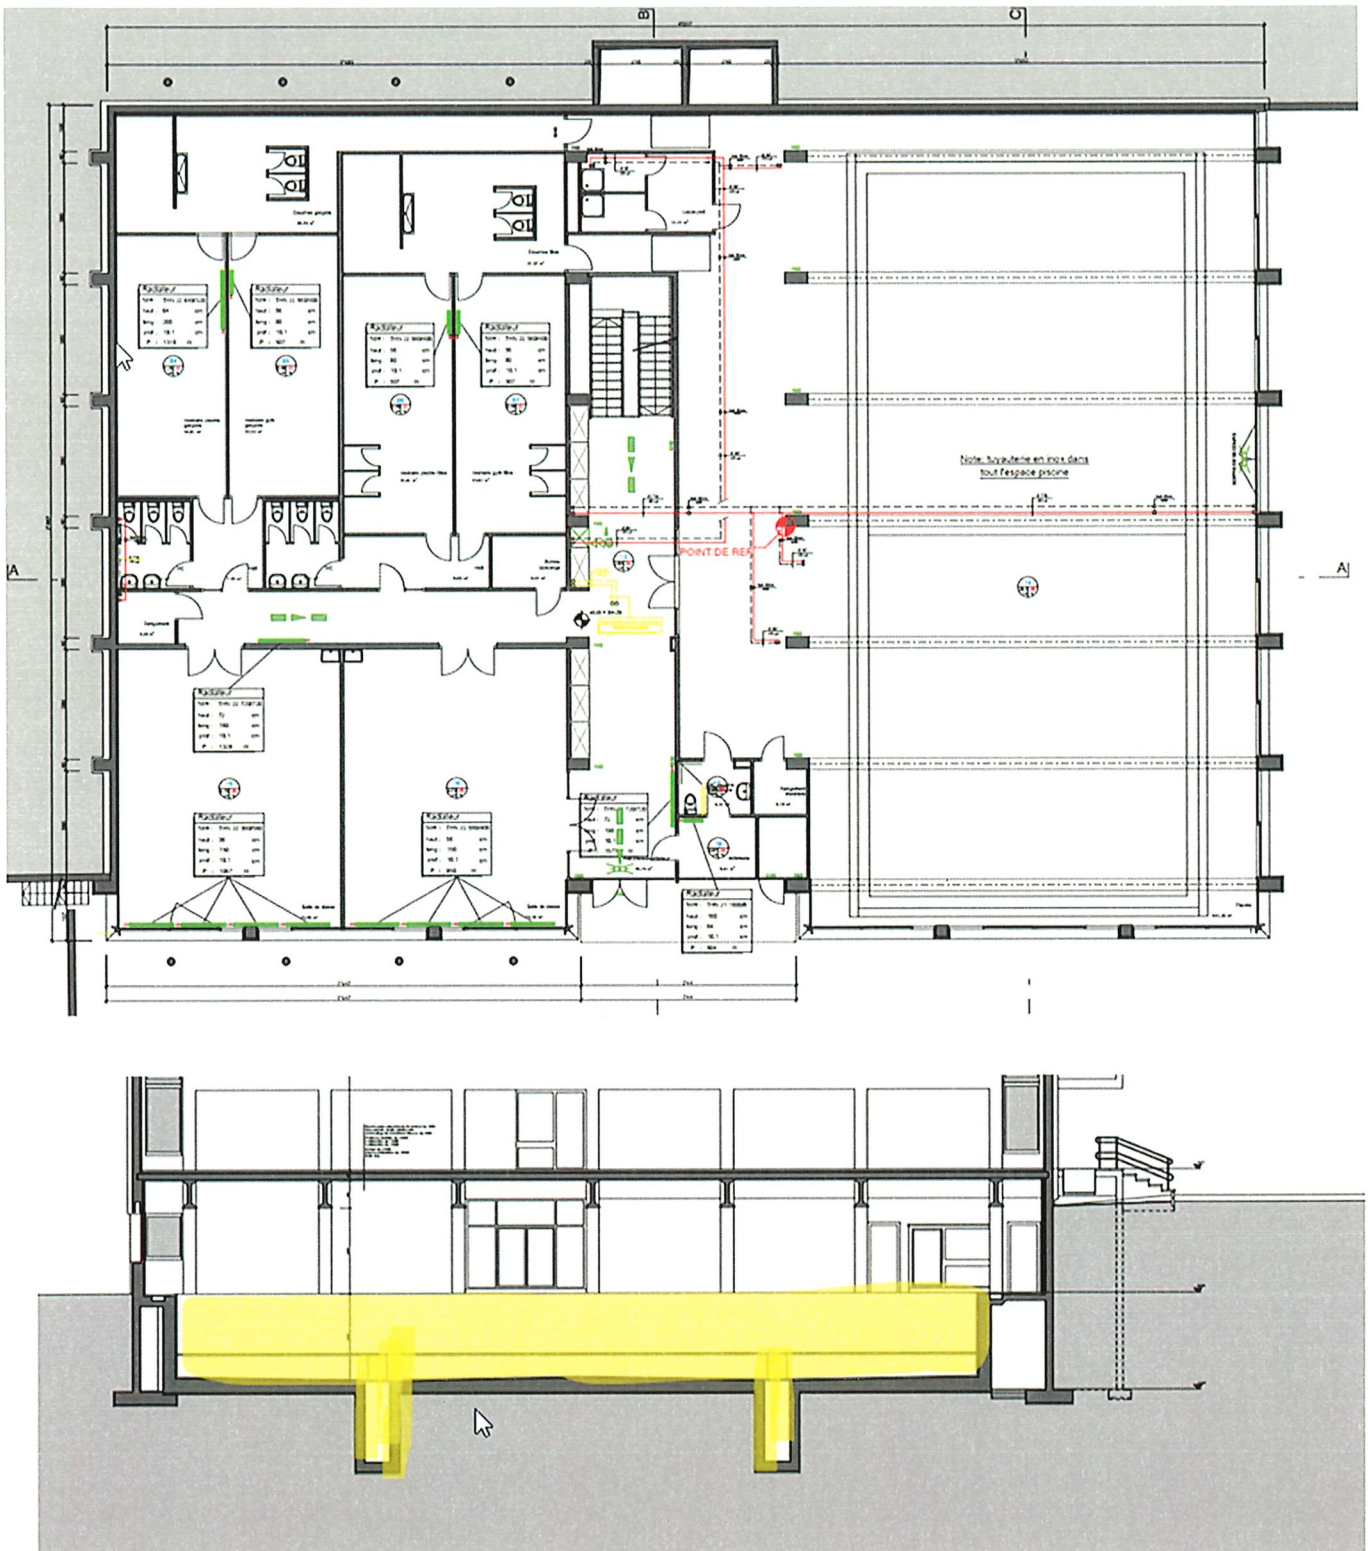
La coupe ci-dessus montre la profondeur du bassin à 2,60m  
 L'emplacement des vérins des fonds mobiles qui se situent sous le radier Cette disposition est peu favorable sous l'angle de la durabilité : en effet, la configuration d'une fondation sous le radier pour les vérins est un risque pour la conservation de la verticalité de ces vérins. Cette configuration pourrait être à l'origine du blocage des fonds mobiles.

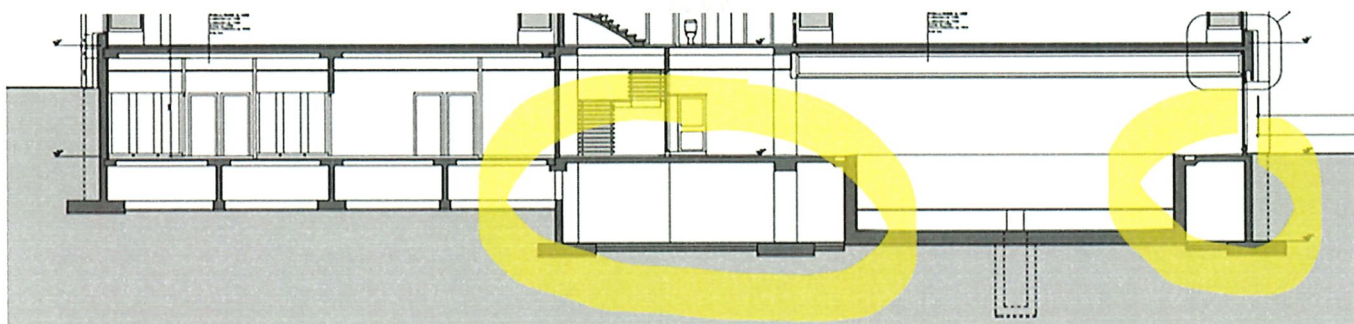
Cette coupe permet d'observer la faible dimension des locaux techniques surligné en jaune, compte tenu du fait que le sous-sol est incomplet (toute la partie côté Genève est un vide sanitaire)

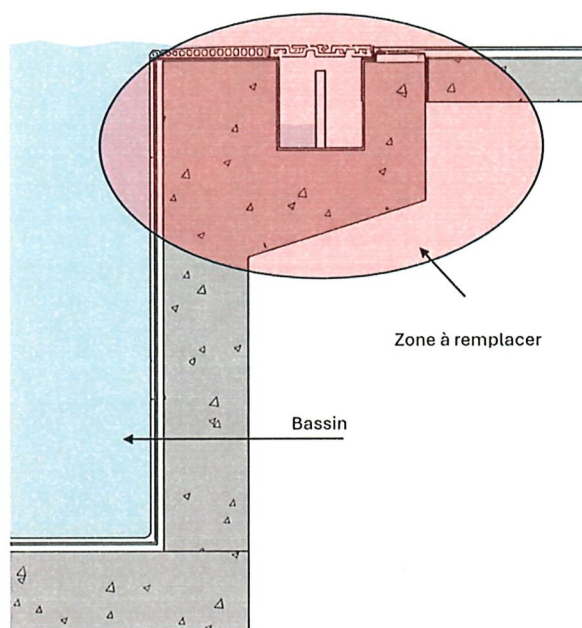
Vue en coupe

Etat des structures :

Pour assainir les structures porteuses, les interventions structurelles à prévoir sont de nature suivante (après démontage des installations telles que les fonds mobiles, tuyauteries et équipements) :

- Etayage périphérique de la dalle autour de la piscine
- Sciage horizontal sous les massifs des cunettes
- Sciage vertical à l'interface avec la dalle conservée (position exacte selon détermination en coordination, voir croquis ci-dessus)
- Remplacement 1 pour 1 de la structure sciée, liaison à l'existant avec goujon en fibre de verre
